# Dal monitoraggio al progetto alle scelte tecniche

LA COLLABORAZIONE TRA CAPSTUDIO E FIBRE NET HA CONDOTTO A UN IMPIEGO “SARTORIALE”, NONCHÉ ORIGINATO DA UNA DIAGNOSTICA E DA UN CONFRONTO TECNICO ESEMPLARI, DI UNA SERIE DI MATERIALI COMPOSITI FIBRORINFORZATI CON IL FINE DI METTERE IN SICUREZZA TRE PONTI STORICI IN PROVINCIA DI ANCONA. TUTTI I DETTAGLI NELL'ARTICOLO CHE SEGUE.

## PONTE SASSOFERRATO

## PONTE GENGA

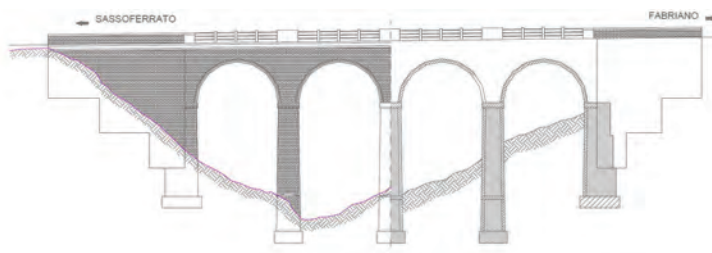
A sinistra, Ponte Sassoferatto messo in sicurezza  
A destra, Sassoferatto: sezione longitudinale

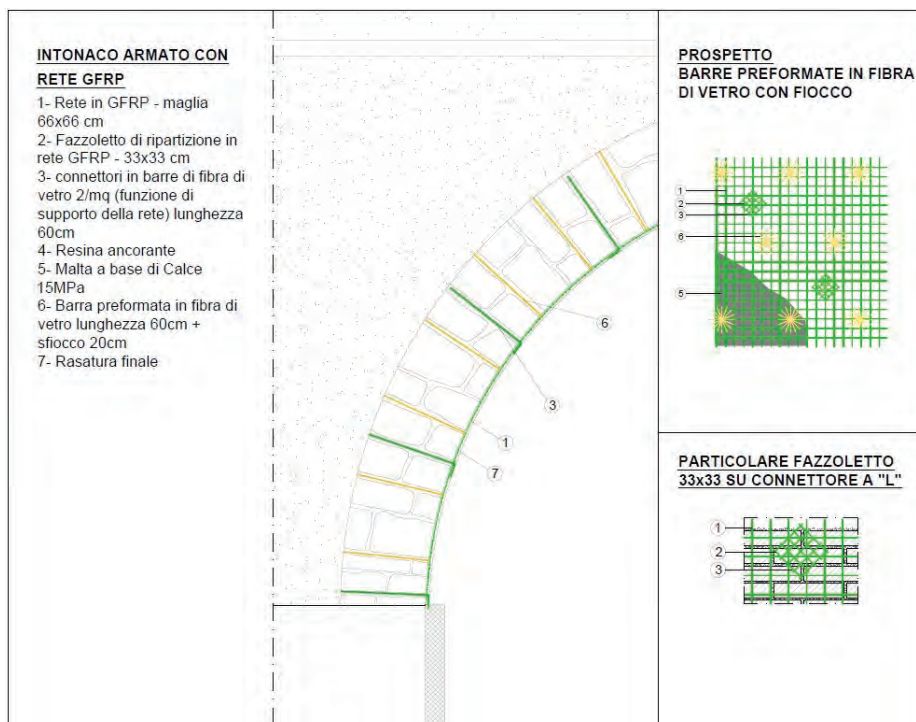
#### Interventi sulle volte in pietra: particolare intonaco armato

problematiche strutturali visibili anche all'intradosso quali la disgregazione di porzioni in muratura e polverizzazione dei giunti di malta. Per quanto riguarda le volte in cls, i degradi sono principalmente concentrati nella volta principale in c.a. che risulta debolmente armata e con copriferro non costante lungo

Tra i riscontri di problemi e conseguenti scelte tecniche di soluzioni, a titolo esemplificativo vogliamo segnalare qui due interventi, rispettivamente riguardanti le volte in muratura e quelle in cemento armato. Nel primo caso, l'intervento di progetto prevede l'applicazione di un intonaco armato CRM con rete in fibra di vetro (GFRP) con maglia 66x66 mm con barre costituite da fibre di carbonio lunghe alcalino-resistenti impregnate con resina termoindurente. Nel secondo, invece, l'applicazione di un intonaco armato CRM con rete in fibra di carbonio (CFRP) con maglia 66x66 mm con barre costituite da fibre di carbonio lunghe impregnate con resina termoindurente. ■

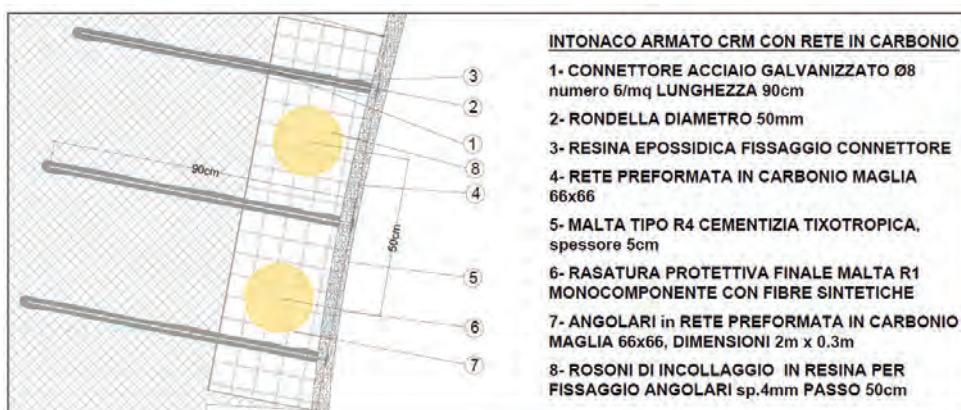
Consolidamento di volta in cls: esempio di intervento

il suo sviluppo. In alcune porzioni sono evidenti i segni del distacco di porzioni in cls ed espulsione del copriferro. Anche l'intonaco esterno, che riveste le porzioni in muratura e cemento, si presenta in pessime condizioni. La parte sommitale dei parapetti è quindi completamente disgregata con ferri di armatura
