# Il retrofit sismico strutturale di un fabbricato Dagli isolatori sismici al sistema di monitoraggio integrato - (2<sup>a</sup> parte) Il monitoraggio digitale

**Il retrofit sismico strutturale di un fabbricato, Dagli isolatori sismici al sistema di monitoraggio integrato**

- Seconda parte. - A cura di A.Pierdicca e R.Pierdicca

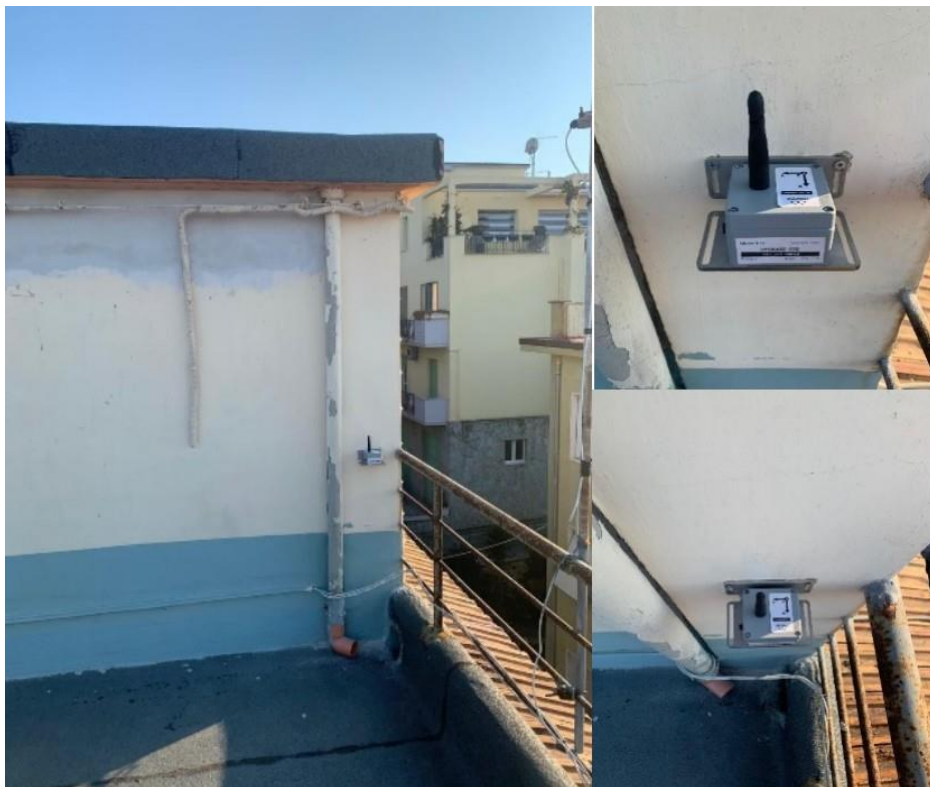
*Fig. 2 - Collocazione in situ degli accelerometri.*

L'accelerometro 14E23 è stato posizionato sul pilastro esterno del corpo scala condominiale, a cui si ha accesso dal terrazzo comune situato all'ultimo piano, mentre L'accelerometro 154EA è stato posizionato sul solaio del sottotetto, ad uso esclusivo del proprietario del terzo piano.

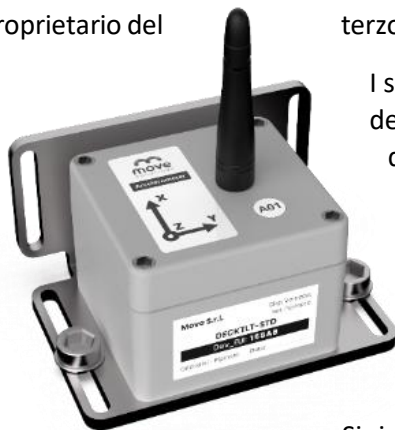
*Fig. 3 – Accelerometro triassiale*

L'Accelerometro è in grado di misurare l'accelerazione sui tre assi ed in alta risoluzione, del punto nodale di installazione.

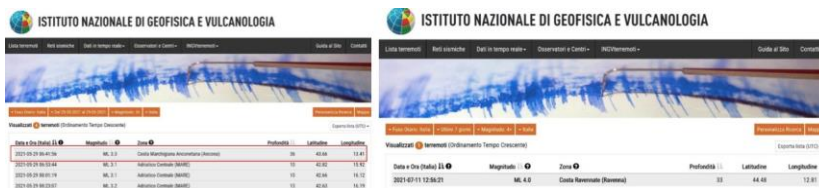
*Fig. 4 - I grafici dell'INGV con la registrazione degli eventi sismici 29/05/2021 e del 11/07/2021.*

I sensori hanno fornito durante tutte le fasi del cantiere informazioni utili riguardo i livelli di vibrazione raggiunti. In particolare i sensori hanno permesso di registrare gli eventi sismici che hanno colpito l'Italia centrale (Evento sismico ML 3.3 del 29/05/2021 ore 06.42, Evento sismico ML 4.0 del 11/07/2021 ore 12.56).

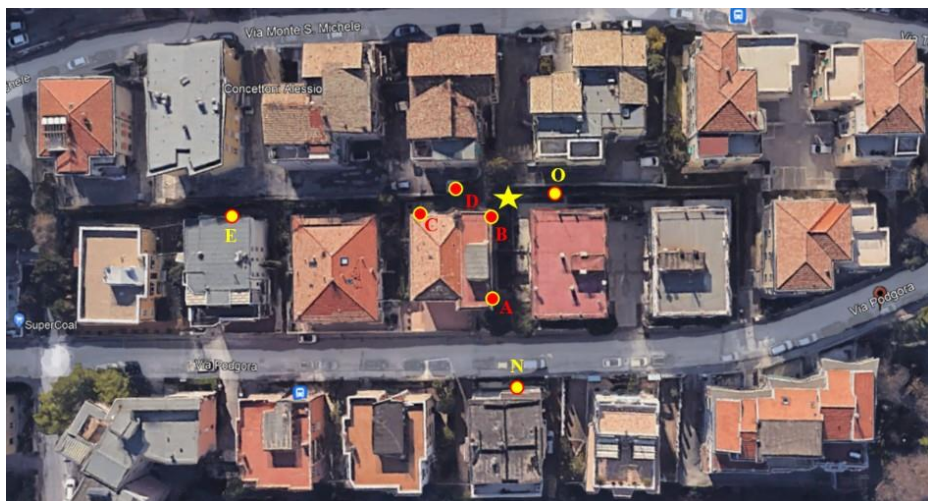
*Fig. 10 - Inquadramento generale del manufatto che ha generato il case application.*

Lo scopo delle misurazioni topografiche è quello di monitorare lo stato conservativo del manufatto nonché verificarne la geometria assoluta in termini di delta x, delta y, delta z. L'attività di monitoraggio topografico è stata avviata in data 29/01/2022, dalle ore 10:00 circa, utilizzando una stazione totale robotizzata MS05A TOPCON posizionata su treppiede in legno e n. 7 mini-prismi per l'attività di controllo periodico.

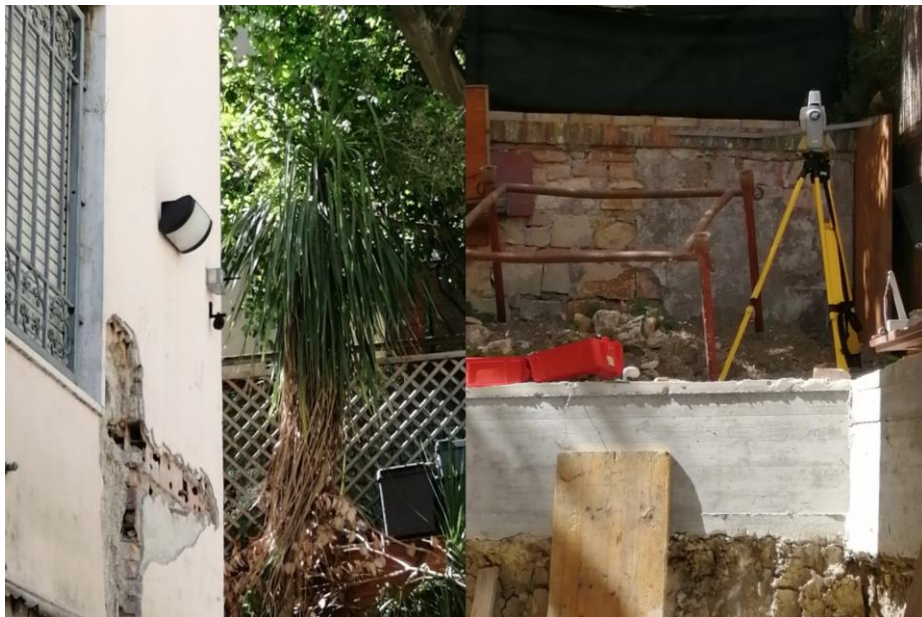
*Fig. 11 - A sinistra lo stato di un nodo della struttura. A destra una delle postazioni di misura.*

Pertanto, è stata effettuata la messa in stazione, con il calcolo delle coordinate della stazione stessa, attraverso l’ausilio dei capisaldi **N** (Nord); **E** (Est); **O** (Ovest), nonché alla misura di zero dei punti **A**, **B**, **C** e **D** da monitorare sul fabbricato, e posizionati in prossimità degli inclinometri triassiali (sotto di essi, tranne che per il punto C) ovvero:

- prisma A: installato sotto l’inclinometro triassiale 305AD;
- prisma B: installato sotto l’inclinometro triassiale 306A3;
- prisma D: installato sotto l’inclinometro triassiale 30C4D.
