# PROGETTO PONTI E INFRASTRUTTURE

## Conoscenza e riabilitazione strutturale di ponti esistenti: diagnostica, monitoraggio dinamico e progettazione antisismica

Il viadotto in oggetto si trova a Sassoferrato (opera n. 152 Provincia di Ancona) appartiene alla tipologia dei ponti ad arco in muratura Sassoferrato. Tale viadotto presenta una serie di patologie strutturali che richiedono interventi di consolidamento al fine di arrestare lo stato di degrado in cui si trova il manufatto, peraltro di interesse storico-artistico (figura 1).

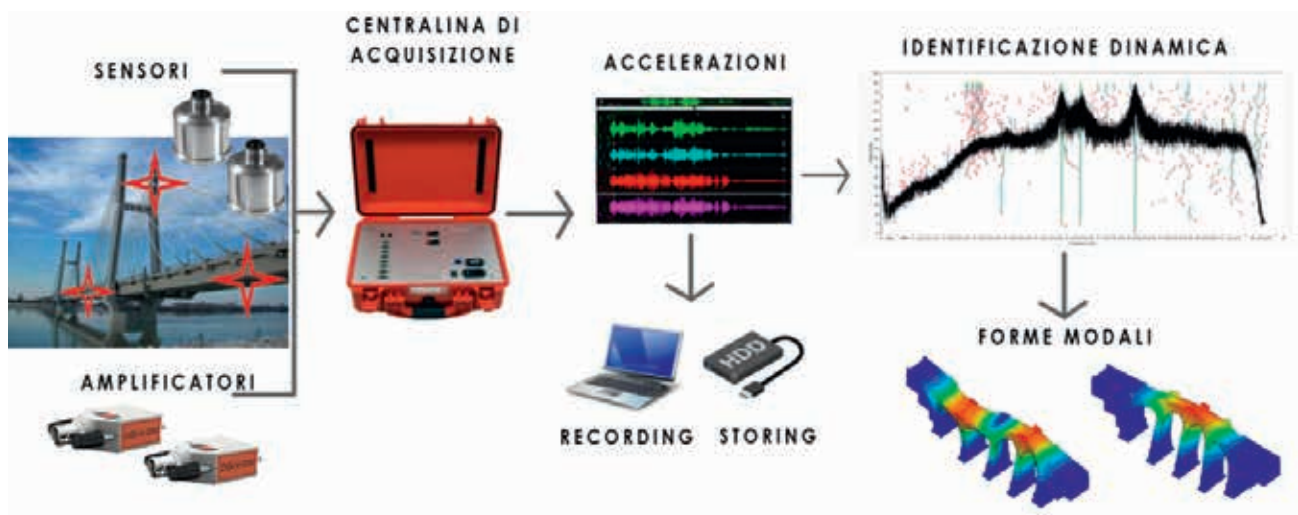
Figura 2 – Catena di misura

Le prove sono state effettuate con l'ausilio della seguente strumentazione (figura 2):

- Accelerometri sismici (*Integrated Electronic Piezoelectric* - IEPE) KS48C e KB12VD-MMF *voltage sensitivity* 1V/g e *range* di misura  $\pm 3g$
- Centralina di Acquisizione Dynamic Data System 8 canali, DaTa 500 (DRC srl), 24-bit Digital Signal Processor (DSP), con *analog anti-aliasing filter* e *high-frequency acquisition range* (0.2Hz to 200kHz).

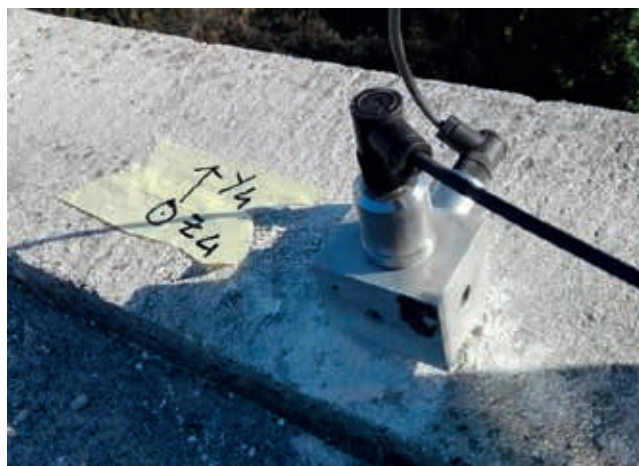
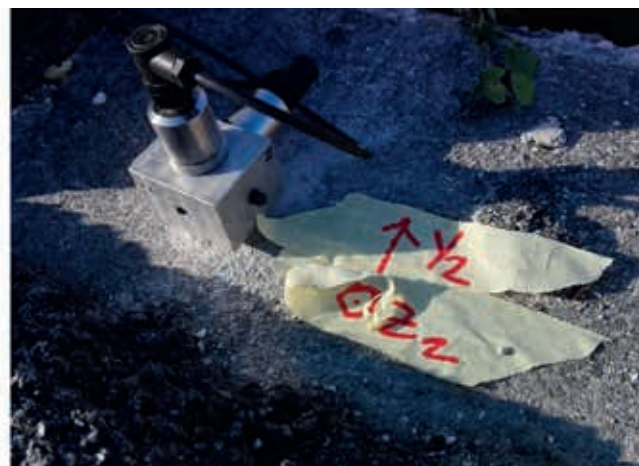
Figura 4 - Installazione degli accelerometri

I sensori sono stati resi solidali alla parte strutturale del ponte mediante blocchetti in alluminio tassella-

ti a porzioni in cemento armato poste ai bordi laterali della carreggiata (figura 4).
